OBSERVAȚII DESPRE STRATURILE DE FINISAJ DE FAȚADĂ

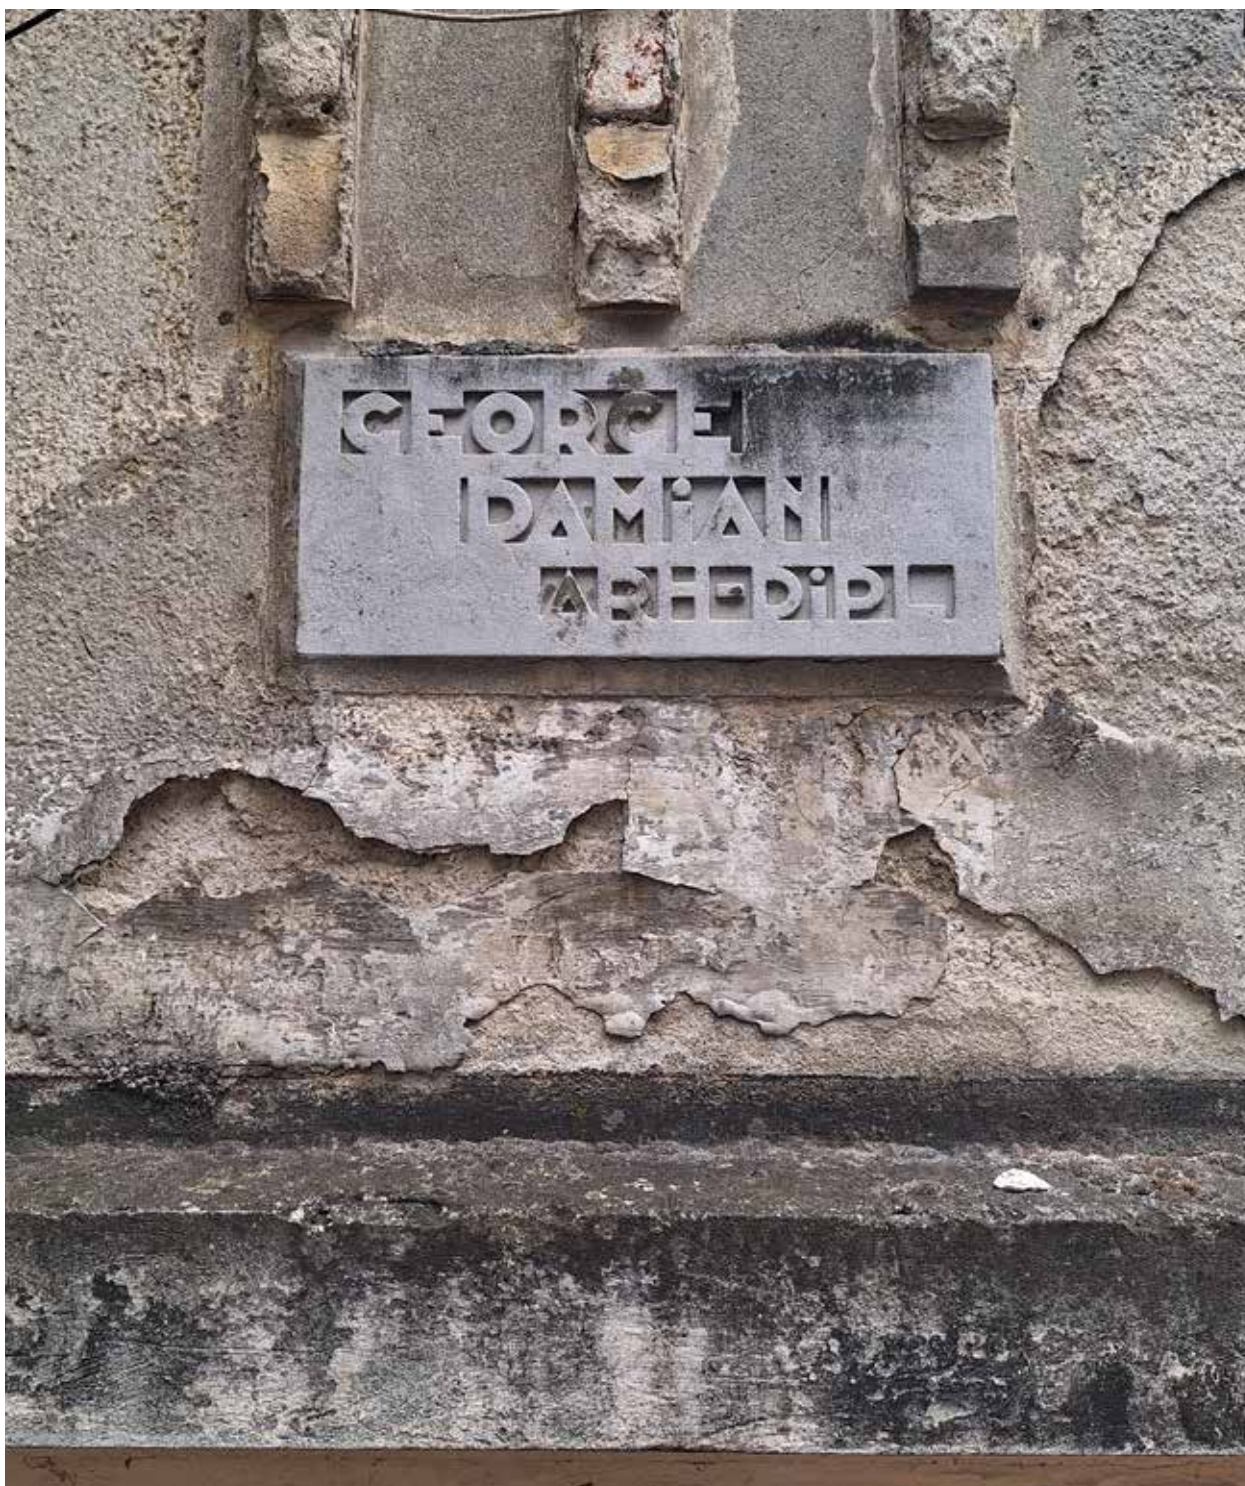
Detaliu de fațadă, București. Foto: Raluca Munteanu.
