## PARCURS SIMPLIFICAT PENTRU CAZURI COMUNE

care nu sunt monumente istorice, dar fac parte din zone protejate,  
unde aspectul și textura determină specificul arhitecturii și caracterul zonei

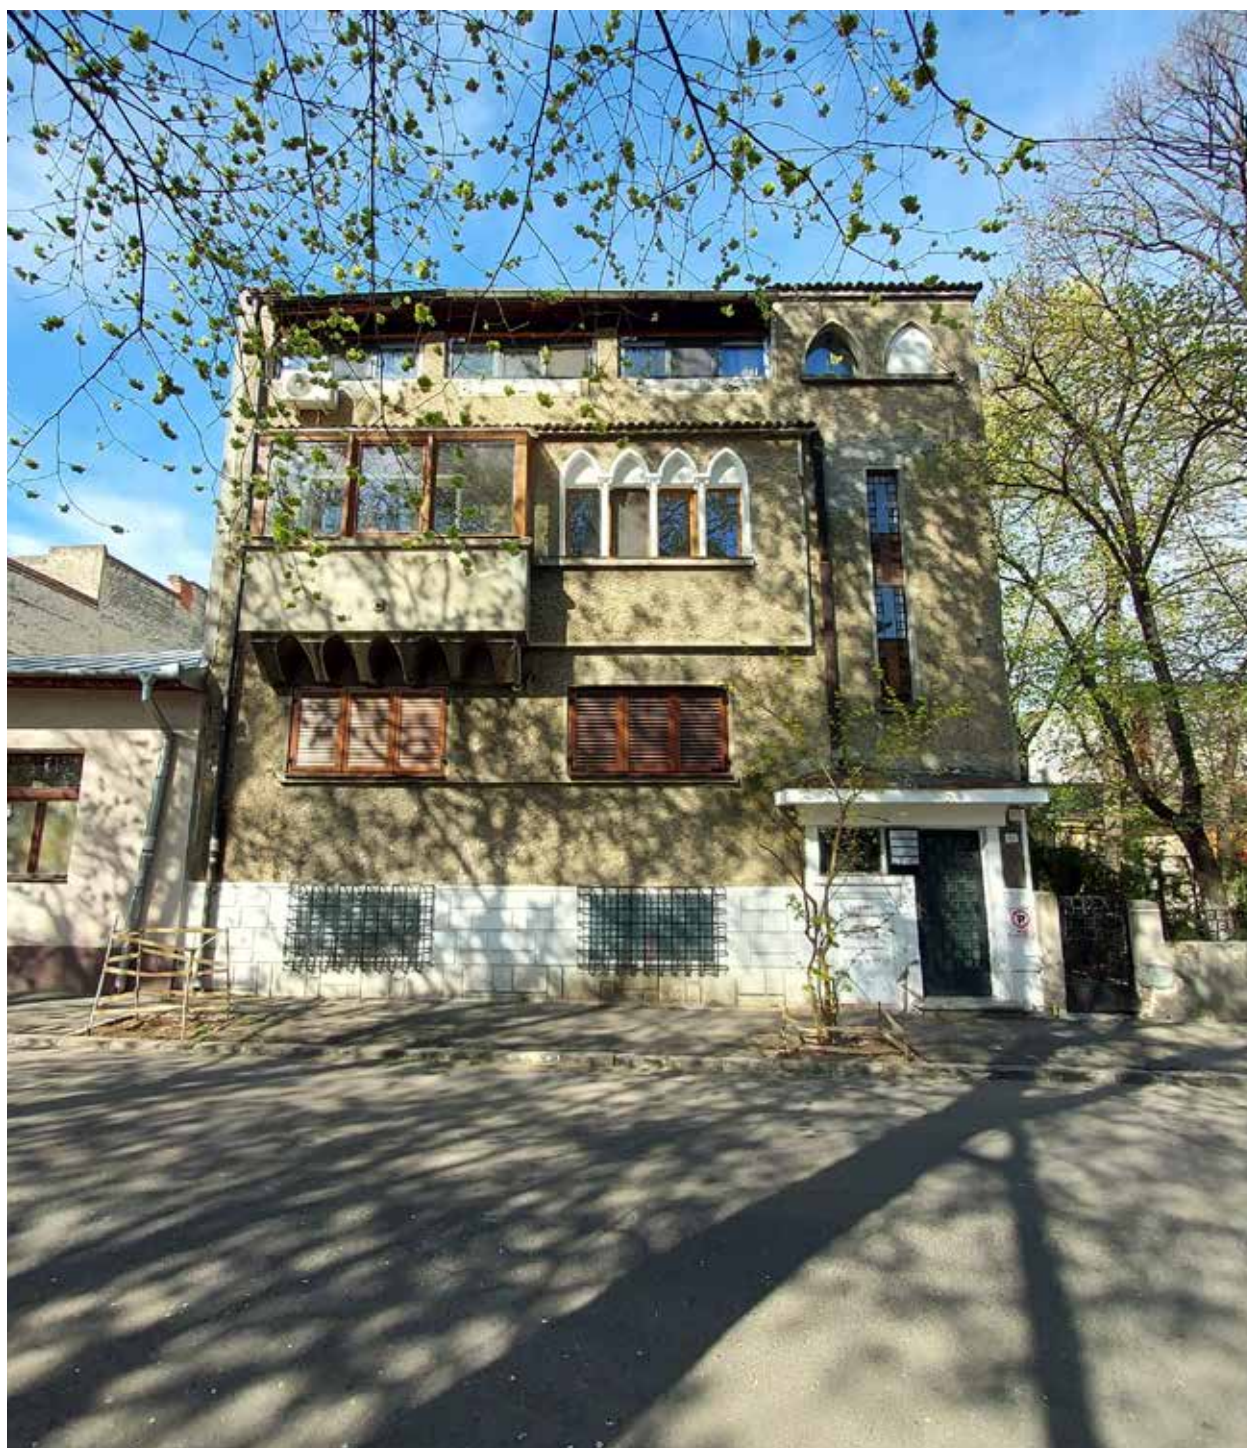
Fațadă imobil, str. Mătășari 41, București. Foto: Raluca Munteanu.
